► Mälestiste konserveerimine

Ajalooliste tarindite restaureerimiseks ja konserveerimiseks pakub WEBAC ennast praktikas tõestanud tooteid hoonete kaitsmiseks vee ja niiskuse mõju eest üleujutuste korral, ehitusjärgsete niiskustõkete rajamiseks, pragude ja õõnsuste täitmiseks, fassaadide kaitseks, aluspinnase staatiliseks stabiliseerimiseks ja müüritise stabiliseerimiseks.

See brošüür annab ülevaate mitmesugustest rakendustest, kus WEBACi tooteid on juba edukalt kasutatud.

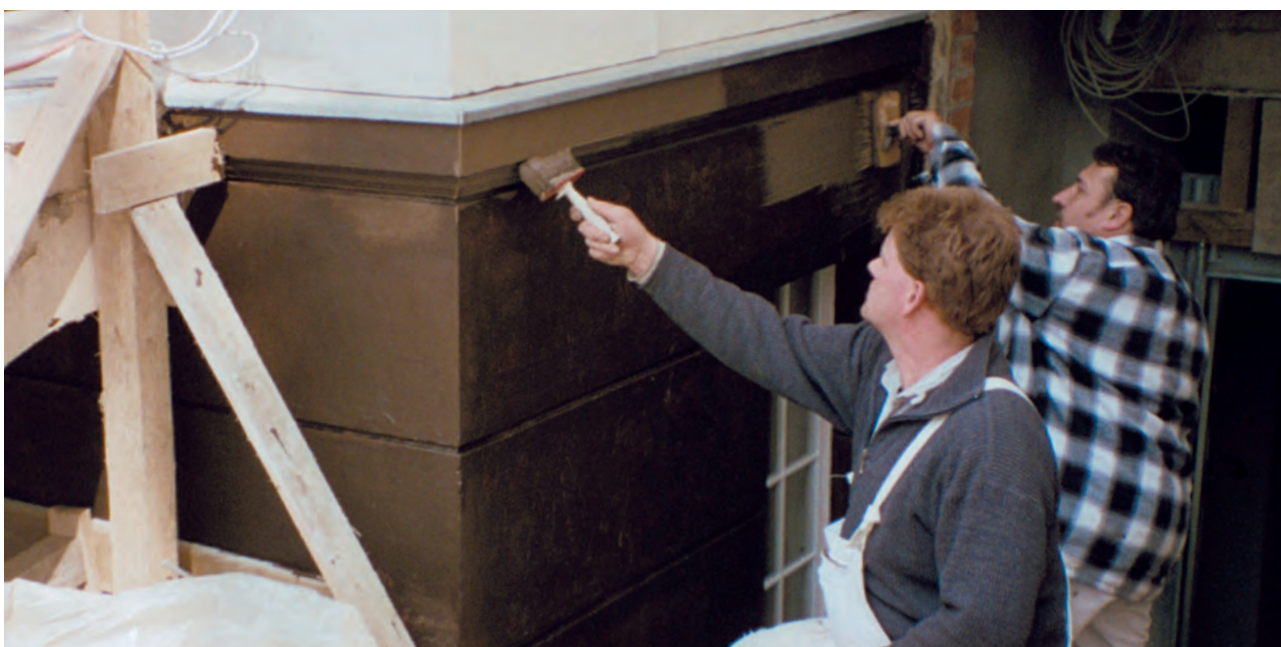
Polümeermodifitseeritud pakse bituumenkatteid (PMB) kasutatakse tarindite klassikaliste hüdroisolatsioonimaterjalidena. Tugevduskangast kasutatakse sarrusmaterjalina ühenduskohtades ja pragude sildamiseks.

WEBAC® 5611 vööhüdroisolatsiooni kasutusala:

- Välisseintel
- Nakkuvaks hüdroisolatsiooniks
- Siseseintel
- Pinnakatte all

- Kiirestikõvenev elastne hüdroisolatsioon
- Väikesel kihipaksusel (1 mm) veetihe kuni 6 bar juures
- Pragude sildamiseks
- Vihmakindel umbes 3 tunni möödumisel
- Kasutatav kuivadel ja niisketel aluspindadel
- Auru läbilaskev ($S_d = 1,5 \text{ m}$)
- Saab katta mineraalsete tootesüsteemide ja värvidega

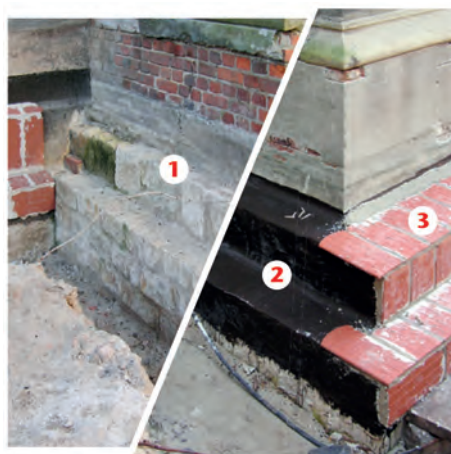
Vundamendi hüdroisoleerimine

kaitseks pinnaseniiskuse/pinnavee eest

- 1 Avatakse seinatarinditeni, pind tasandatakse
- 2 Peale kantakse **WEBAC® 5611**
- 3 Korrastatud sein kaetakse katusekividega

2010. aastal viidi lõpule välispiirdetarindite rekonstrueerimine. Pinnavee sissetungi vältimiseks paigaldati niiskustõkked vundamendist kuni sokli ülaosani, looduskivist treppide alla ja juurdepääsetava katuseosa alla.

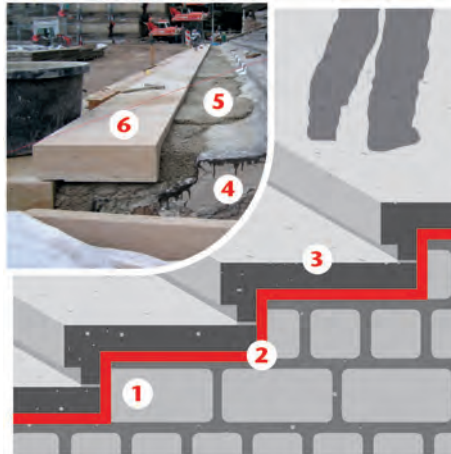
Trepiastmete kate all olev niiskustõkke

kaitseb pinnavee eest

- 4 Avatakse aluskonstruktsioonini, pind tasandatakse
- 5 Peale kantakse **WEBAC® 5611**
- 6 Trepiastmetele paigaldatakse pealiskate

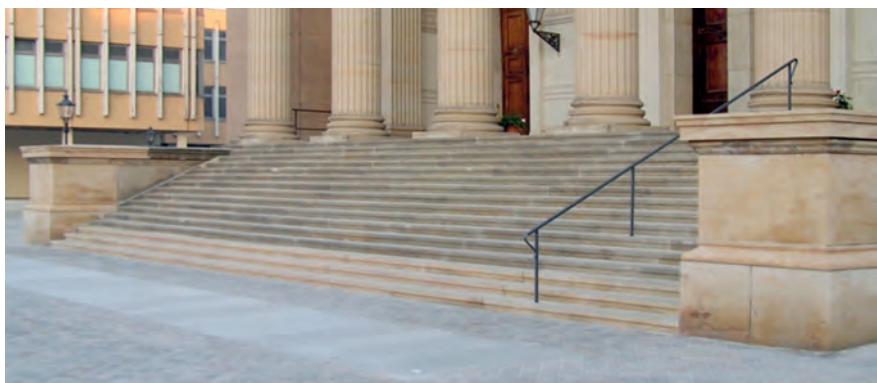
*Värskelt restaureeritud
looduskivist trepid*

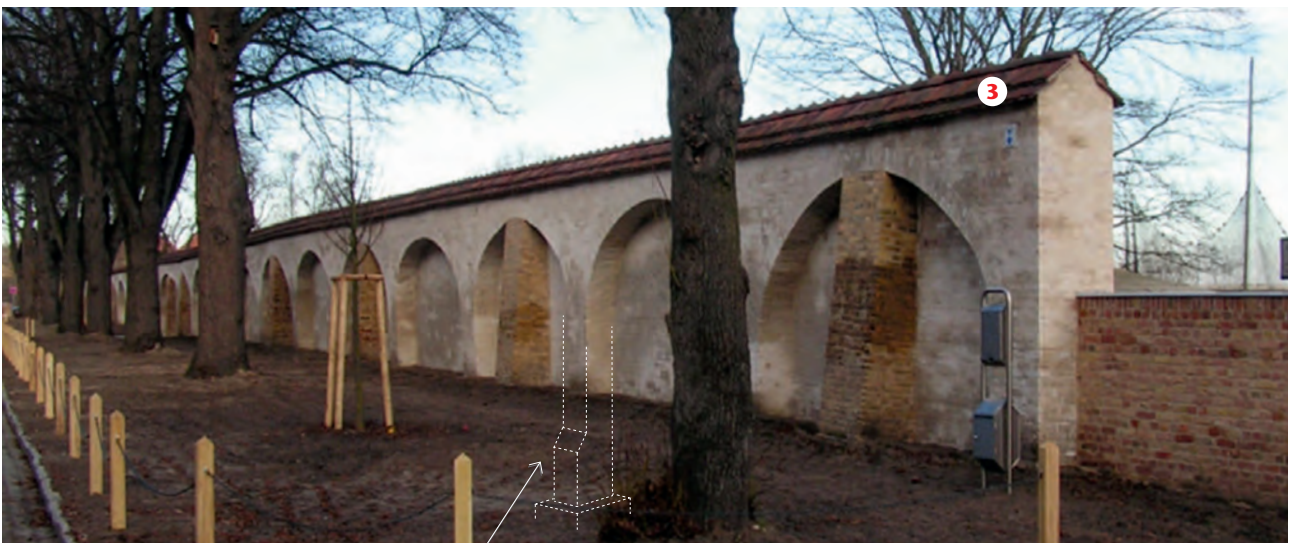
Võõbatav hüdroisolatsioon

kaitseks survevee (põhja-) ja pinnavee eest

- ① Müüritiskaevatakse välja ja parandatakse vuugid
- ② Peale kantakse **WEBAC® 5611**
- ③ Hüdroisolatsiooni kaitseks kaetakse korrastatud sein katusekividega

Müür oli ehitatud plaatidega kaetud tellistest. See koosnes võlvidega ühendatud tugevatest sammastest. Restaureerimisel oli põhirõhk algse välimuse taastamisel ja kaitsmisel niiskuse eest.

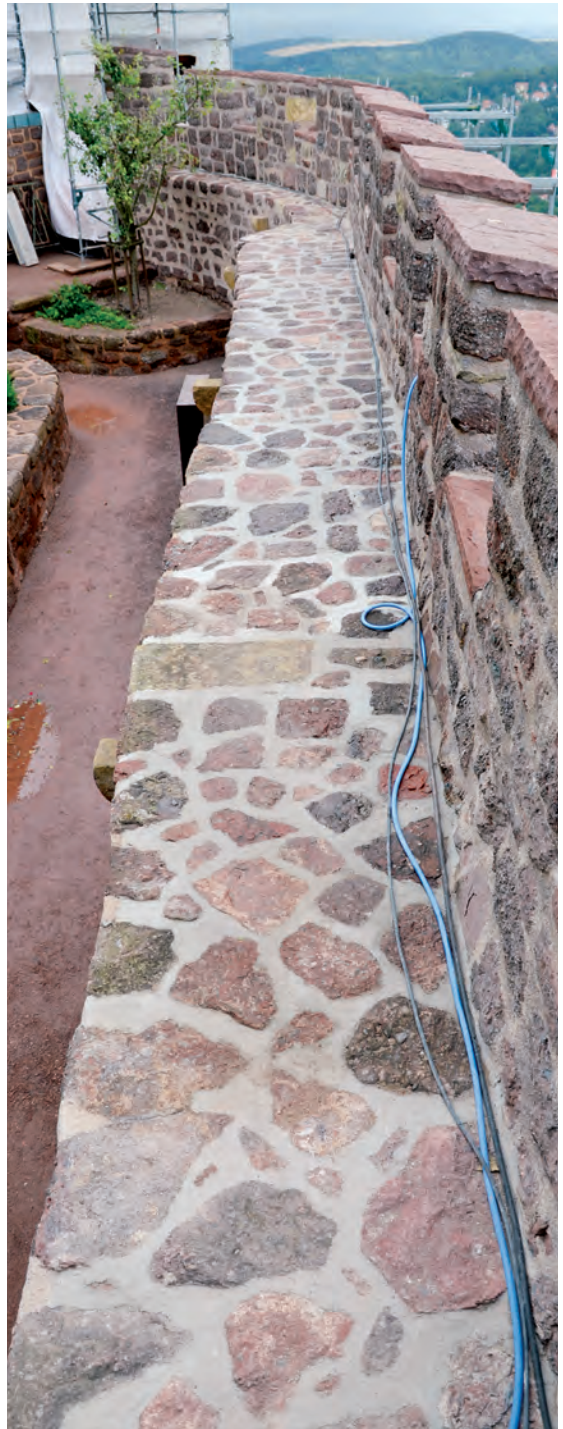
Vuukide hüdroisoleerimine

kaitseb pinnavee ja niiskuse sissetungi eest

- ① Eemaldatakse vuugimört (3–5 cm sügavuselt)
- ② Peale kantakse **WEBAC® 5611** (vähemalt kaks kihti)
- ③ Vuugid tehakse uuesti (vastava koostisega mördiga)

Kaitsemüüri restaureerimiseks eemaldati kõigepealt vuukidest mört umbes 5 cm sügavuselt ning vuugimördi ja looduskivi piirpindadele kanti WEBAC® 5611. Pärast pandi vuukidesse uuesti mört ja nakkeala hermetiseeriti nii, et pinnavesi ei saanud enam sisse tungida.

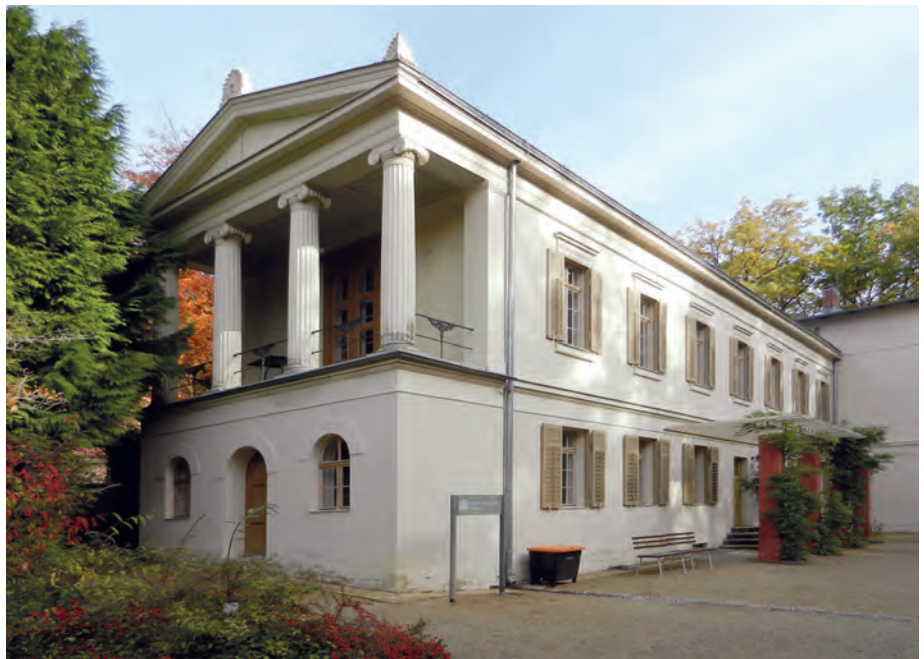
Võõbatav hüdroisolatsioon ajaloolise rõdukatte all

kaitseb pinnavee eest

Hoone restaureerimisel tuli välja vahetada rõdu ja lodža katete all olevad hermeetikumid. Juurdepääsuuste säilitamiseks tuli järgida algseid paigalduskõrgusi.

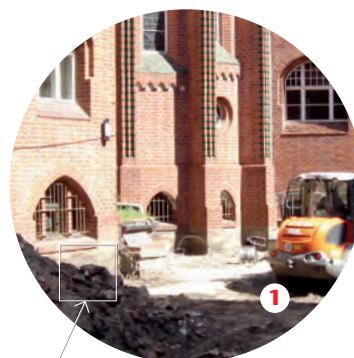
Pindmine hüdroisolatsioon vanale hüdroisolatsioonikihile

kaitseks survele põhjavee eest

- ① Pinnas kaevandatakse välja, eemaldatakse lagunevad konstruktsioonelemendid
- ② Hüdroisolatsiooni pinnad puhastatakse
- ③ Krundina on kasutusel **WEBAC. 5611** ilma tsemendita
- ④ Nõgusliist
- ⑤ Peale kantakse **WEBAC. 5611** (1 mm paksuse kihina)
- ⑥ Kaitsekiht

vasakpoolne riba:
vana PAH-hermeetik

Raekoja sisehoovi pindmise hüdroisolatsiooni uurimisel märgati polütsüklilisi süsivesinikke (PAH) sisaldava vana pigi- ja bituumenhüdroisolatsiooni kahjustusi. Polütsüklilised aromaatsed süsivesinikud on kantserogeensed ja mürgised, mistõttu nad kahjustavad inimesi ja keskkonda. Uue, survelele veele vastupidava välise hüdroisolatsiooni paigaldamine tähendanuks vana materjali täielikku eemaldamist, mis oleks olnud väga ajamahukas ja kulukas.

Mis on asendusvariant? **WEBAC. 5611**. See talub nii PAH-ühenditega hüdroisolatsioone kui ka survele vett ja sobib restaureerimisprojekti jaoks ideaalselt.

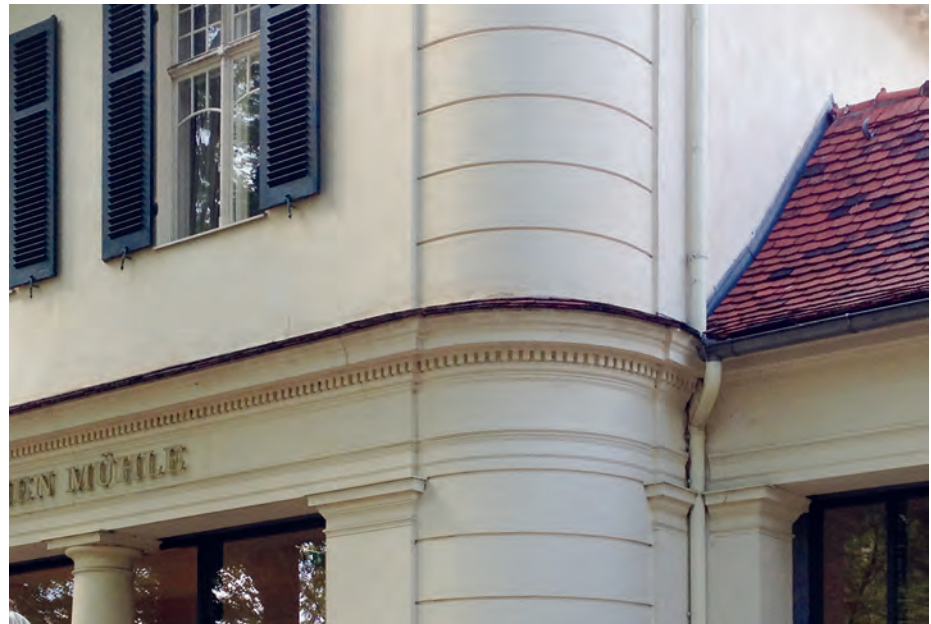
Osa ajaloolist fassaadi kaeti tagasipööratava kaitsega

Mälestiste nimekirjas oleva hoone konserveerimine ja restaureerimine algas 1998. Keldri seinatarandid, samba alus ja veepritsmete eest kaitsev sokkel kaitsti püsivalt niiskuse sissetungi eest. Esindusliku ala piires tuli ajaloolise fassaadi kaitsmiseks kasutada tagasipöörataavaid vahendeid. Veepritsmete eest kaitsev sokkel töödeldi välisseina hüdroisolatsiooniga nende nõuetele vastavalt.

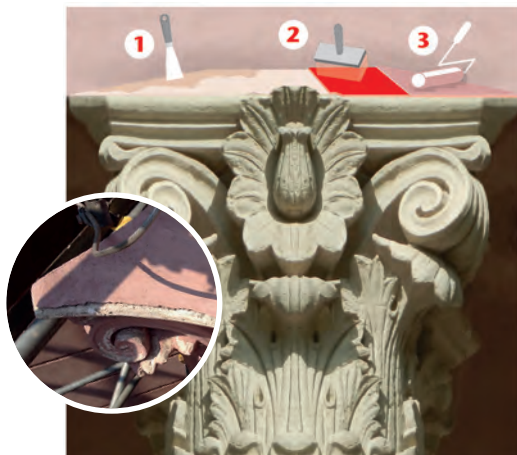
Kapiteelide kahjustused

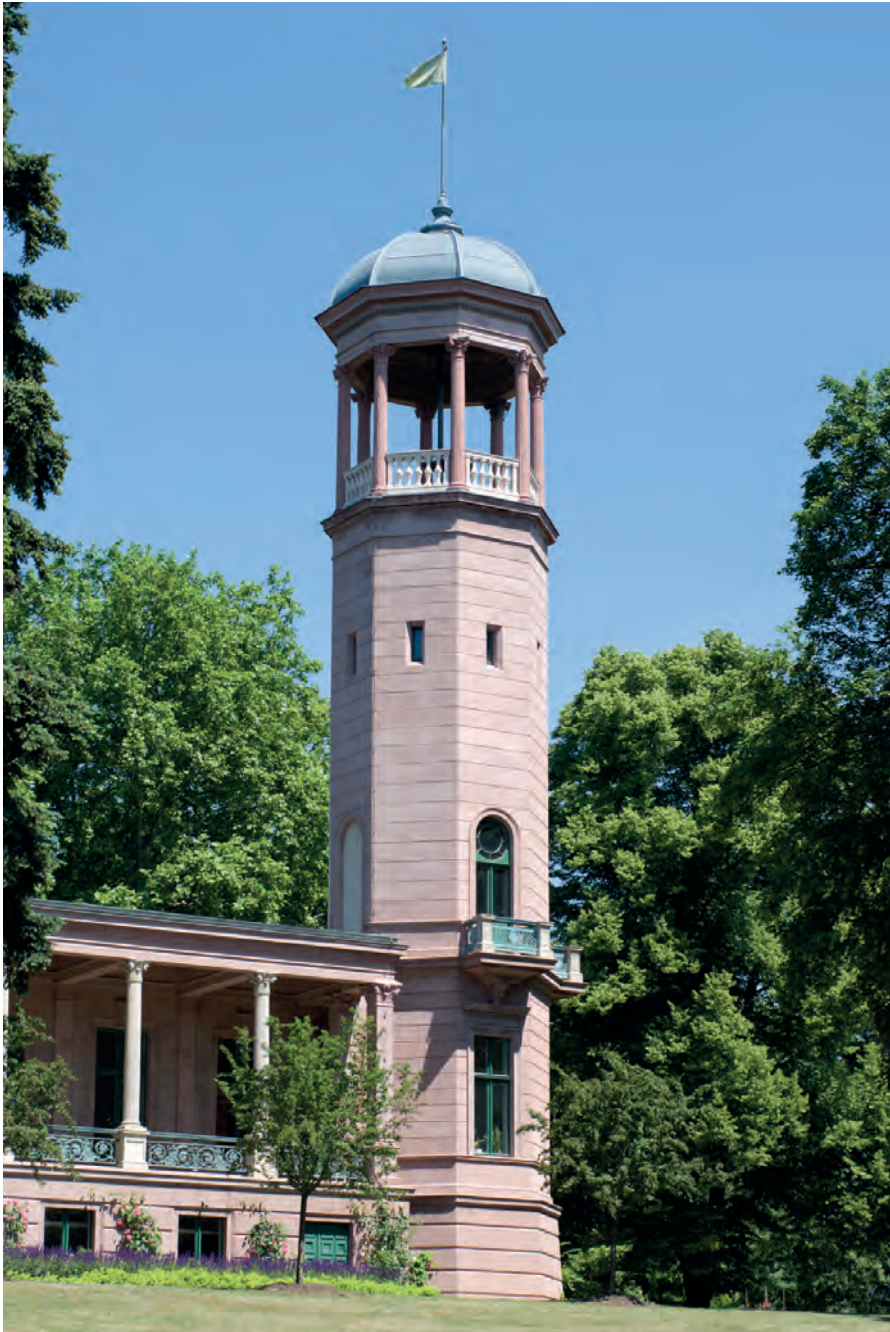
Võõphüdroisolatsioon fassaadivärvi all komposiidi osana

kaitseb vihmavee (pinnapealse vee) eest

- 1 Taastatakse sambakapiteelide kuju, pind tasandatakse
- 2 Peale kantakse **WEBAC® 5611**
- 3 Fassaad värvitakse

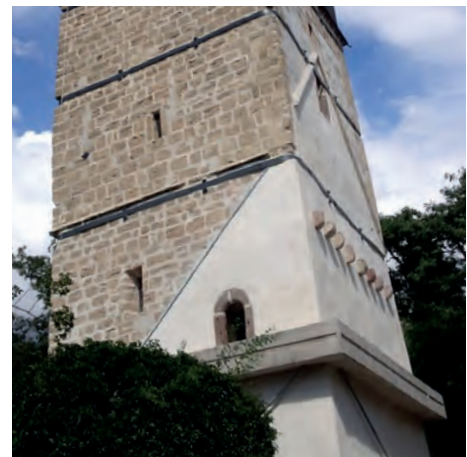
Uus kipskrohv kaldus seinapinnal

Müüritise stabiliseerimine (kipsmördiga müüritis)

parem niiskuskaitse, kandevõime säilitamine

- 1 Vuukide tühjendamine
- 2 Vuukide uuesti täitmine epoksüvaigust **WEBAC® 4270** ja kvartslüvast (terasuurusega > 1,2 mm) koosneva mördiga, mis on vett dreniv
- 3 Seinte välispindade katmine kipskrohviga

Seetõttu on see praegu isegi rohkem „küürus“ kui viltune Pisa torn. 2015. aastal stabiliseeriti hoone toestega ja pärast seda restaureeriti välimine müüritis. Sellele vaatamata vajasis kaldus seinapinnad täiendavaid kaitsemeetmeid vihmaveest tekkinud niiskuse müüritisse tungimise vältimiseks ja väljauhtumistega siseseina müüritiskihi stabiliseerimiseks. Selleks puuriti mördivuukidesse mõnes kohas avad, mis täideti epoksüvaigust **WEBAC® 4270** ja kvartslüvast koosneva mördiga (vett läbilaskev).

Sellega stabiliseeriti müüritis ja sissetungiva vee saab nüüd kanalite kaudu ära juhtida. Pikas perspektiivis aitab see vältida vuukide purunemist ja külmakahjustusi.

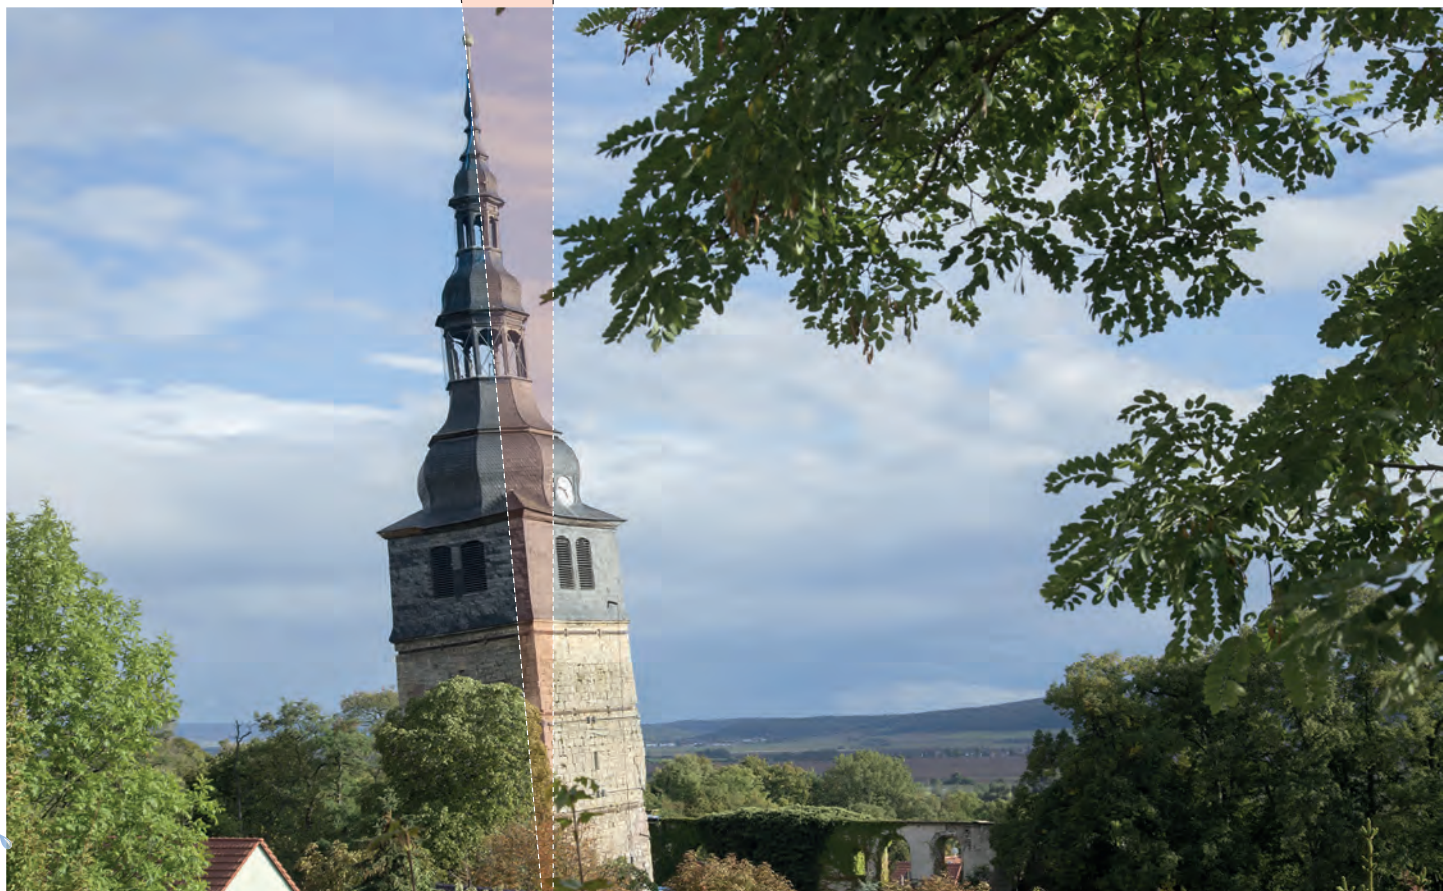
5.60 m

4.93°

VAJUMISALA

Põhjavee
sissevool

Aluskivim

Kyffhäuseri lõunaserva rikkevöönd

ladestu

Leostumine

Oberkirche kiriku torn Bad Frankenhausenis ehitati 1382. aastal geoloogiliselt ebastabiilsele pinnasele. Ainuüksi viimase 100 aasta jooksul on 56 meetri kõrguse torni kalle peaaegu kolmekordistunud ja on 5,60 m.
